Veeduría al proyecto del paseo
urbano carrera quince

Vicepresidencia de Gestión Cívica y Social.

CUARTO INFORME
Santafé de Bogotá, Junio de 1999

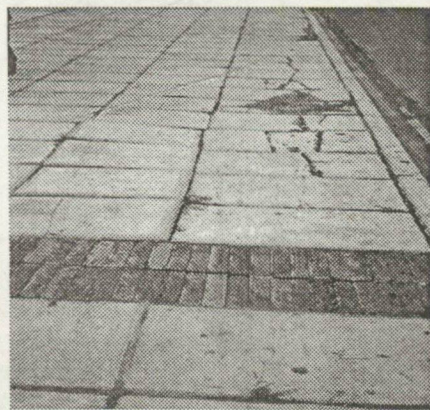
El sistema constructivo del andén ha presentado fallas que se han venido corrigiendo a medida que avanza la obra, por una parte debido a que el diseño original de las plaquetas que conforman la superficie tenía una resistencia inferior a la carga real a la cual van a ser sometidas y por el otro lado, a que la base sobre la cual se apoyan permite asentamientos que no solo son indeseables estéticamente sino que permiten la formación de charcos y la filtración de agua.

*Hundimiento y rotura de plaquetas.
Carrera 15 con calle 87, costado occidental.*

- Definir la especie de árbol a sembrar en la zona de antejardín. Preferiblemente, de bajo porte y que florezca.
- Exigir al Contratista el reemplazo de las plaquetas rotas y la reparación de los defectos de construcción y daños de terceros, para el recibo de los trabajos.

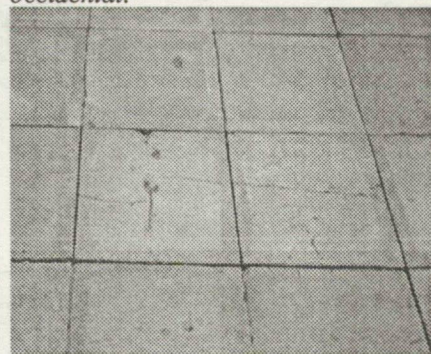
*Vencimiento de plaquetas. Carrera 15
con calle 83, costado oriental.*

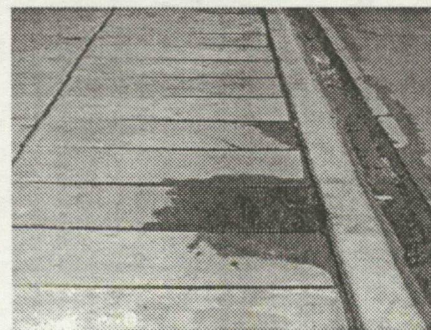
*Formación de charco a lo largo del
sardinel.*

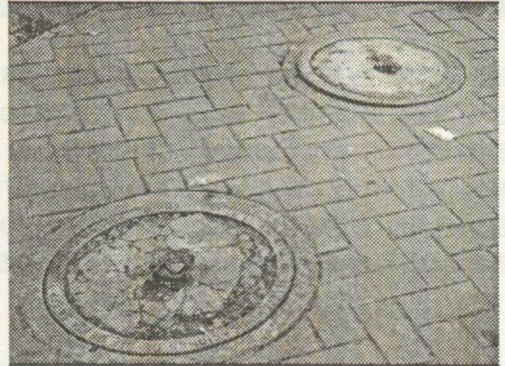
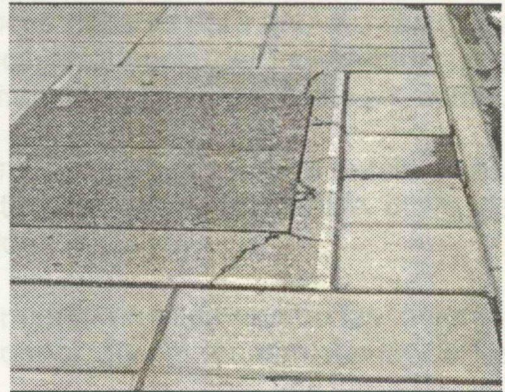
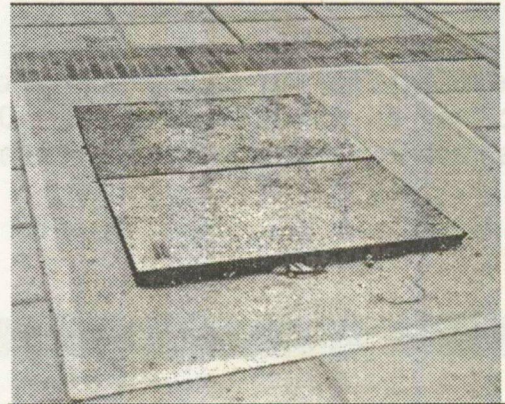
Una cantidad apreciable de tapas de las cajas de inspección fundidas en el sitio por el contratista presentan grietas y algunas no corresponden al tamaño de las cajas debido a la dilatación de la mezcla en el proceso de fraguado. Según el contratista estas serán reemplazadas antes de la fecha límite del contrato. Las tapas empleadas por la Empresa de Telecomunicaciones de Santa Fe de Bogotá son viejas y su mal aspecto contrasta con la obra. El argumento utilizado por ellos es que las tapas viejas son mas difíciles de remover por los ladrones, - quienes ya se han robado además de las tapas los cables - ya que traen un sobrepeso que hace necesario el uso de equipo especial para removerlas.

Tapas defectuosas. Las tapas fundidas en la obra presentan fallas. Las tapas de la ETB tienen muy mal aspecto (foto superior)

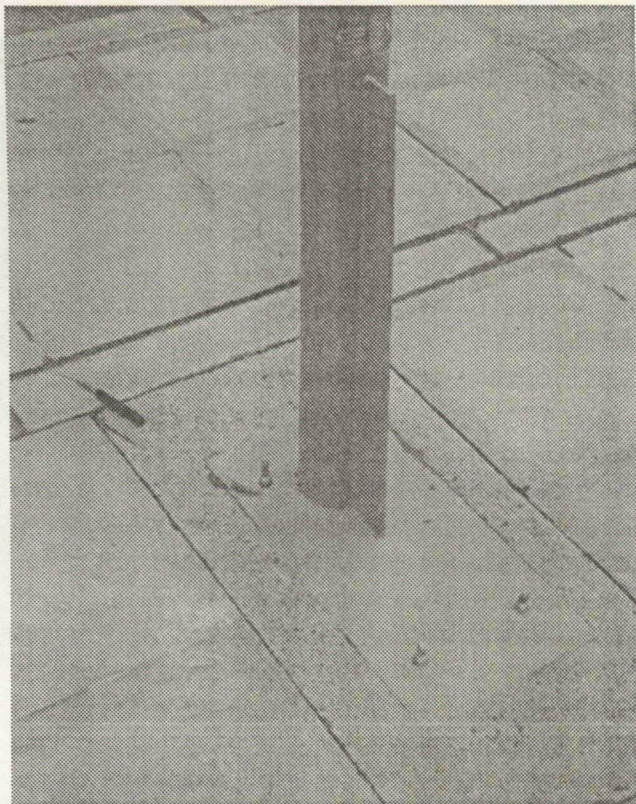
En el informe anterior se indicó la inconveniencia de dejar los tornillos de fijación de los postes de iluminación peatonal descubiertos. Hasta la fecha no se ha corregido este error y la única acción llevada a cabo es el corte de las secciones sobrantes de tornillo, lo cual aunque mejora la seguridad del peatón, no es una solución definitiva ni se ajusta al diseño de la Administración al respecto.

Fijación de los postes peatonales. Los tornillos que sobresalen de la superficie son un obstáculo peligroso para el peatón.

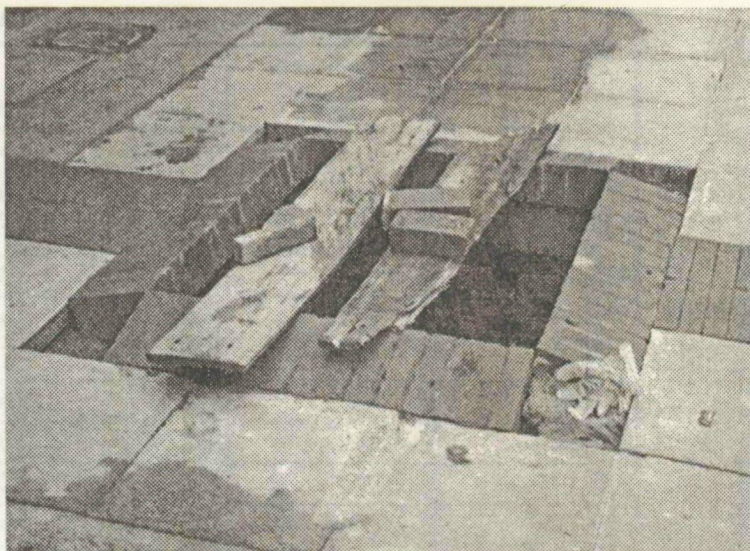
La señalización mejoró notablemente, la mayoría de las cajas tienen una cinta perimetral suficientemente visible y las áreas de trabajo están bien aisladas con corredores de circulación peatonal cuando amerita el caso. La ETB ha estado trabajando en áreas ya intervenidas y su señalización es aceptable; sin embargo insistimos en el uso de señales plásticas reflectivas que no solo son más visibles sino que son de fácil instalación y retiro. En esta etapa de la obra el volumen de escombros no es tan alto y su manejo ha sido adecuado.

Mejoramiento de la señalización. Ejemplos como el de esta foto, comunes al inicio de la obra, están siendo superados.
